宿州钱营孜2×350MW低热值煤发电工程

# 水土保持设施验收报告

建设单位：安徽钱营孜发电有限公司

监测单位：安徽沃特水务科技有限公司

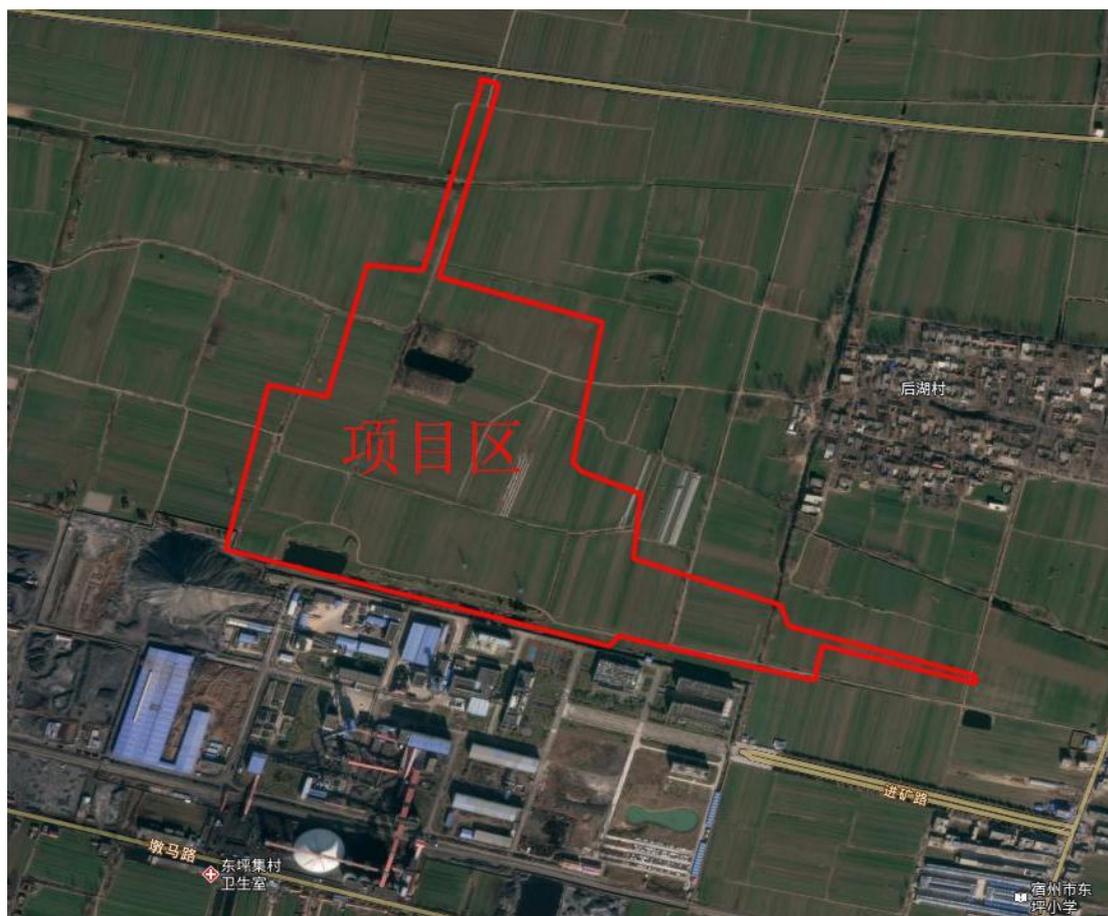
图 1.2-1 项目区施工前地形地貌图

项目区位于淮北平原中部，地貌单元淮北平原，微地貌为河间地块，厂址区内地形平坦，为旱地，自然地面高程为23.00~24.10m。项目区施工前地貌类型见图1.2-1。

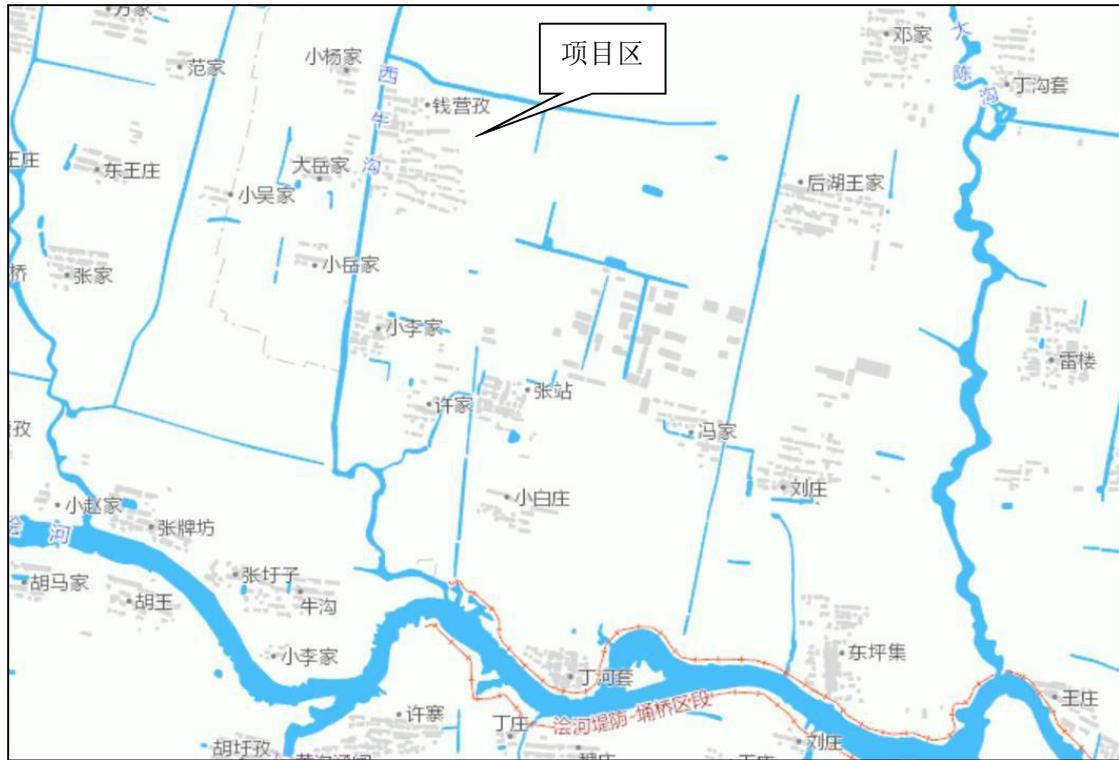
图 1.2-2 项目区水系图

戚家沟发源于淮北市濉溪县，自西北向东南流向，位于沱河南侧，入宿州市境内与沱河平行，于沱河进水闸下汇入沱河，流域面积 156km<sup>2</sup>，戚家沟现状堤顶高程 29.5m。

陈沟位于厂区东侧，厂区东围墙距陈沟约 1.1km，陈沟属浍河支流，流域面

积 24.1km<sup>2</sup>。
